**ANALISIS KERUSAKAN PERKERASAN KAKU DENGAN
METODE *PAVEMENT CONDITION INDEX* (PCI) ,
ALTERNATIF SOLUSI DAN BIAYA PERBAIKANNYA
(Studi Kasus: Ruas Jalan Boyolali – Musuk STA 0+000 Sampai
STA 3+800)**

**PROGRAM STUDI TEKNIK SIPIL
FAKULTAS TEKNIK
UNIVERSITAS MUHAMMADIYAH SURAKARTA
2021**

**ANALISIS KERUSAKAN PERKERASAN KAKU DENGAN METODE
PAVEMENT CONDITION INDEX (PCI), ALTERNATIF SOLUSI DAN
BIAYA PERBAIKANNYA**

(Studi Kasus: Ruas Jalan Boyolali – Musuk STA 0+000 Sampai STA 3+800)

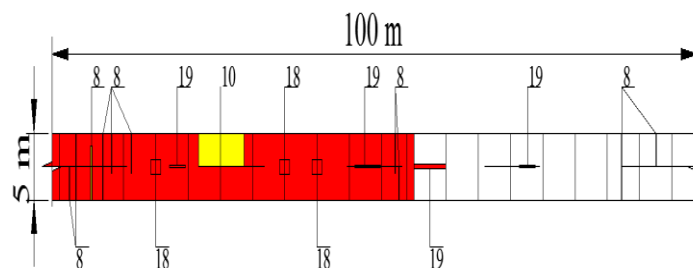
Gambar 1. Mapping kerusakan jalan segmen 21

9. Tambalan kecil	19. Keausan lepasnya agregat sambungan						
10. Tambalan besar							
Jenis, Luas, dan Tingkat Kerusakan							
Jenis	6	8	10	16	18	19	
	0,1 x 4 M	5 M	2,5 x 7 M	5 x 55	1,22 x 1,5 H	0,34 x 2,5 H	
		5 M			1 x 1,5 H	0,27 x 2 H	
		5 H			1 x 1,77 H	1 x 4,56 H	
		3 H				0,76 x 3,46 H	
		2,5 H				0,47 x 2,5 H	
		2,5 M					
		3 M					
		2,5 M					
		3 H					
Total	L						
	M	0,40	18	17,50			
	H		13,50		275	5,10	9,75

No	Jenis kerusakan	Luas	<i>Density</i> (%)
1	Pengisi sambungan (M)	0,40	0,08
2	Retak lurus (M)	18	3,60
3	Retak lurus (H)	13,50	2,70
4	Tambalan besar (H)	17,50	3,50
5	Keausan lepasnya mortar dan agregat (H)	275	55,00
6	keausan lepasnya agregat di sudut (H)	5,10	1,02
7	Keausan lepasnya agregat sambungan (H)	9,75	1,95
